# "Diva" (1999)

## Baubericht von Norbert Hanßen

Schiffstyp: Fahrtenyacht

Maßstab: 1:15

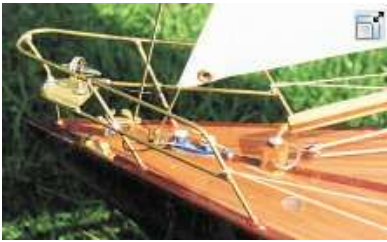
fertig: Die Gußform für den Bleikiel liegt bereit, ca. 4 kg.  
Fenstereinfassung aus Messingdraht

Buggkorb: Aus Messingdraht
